TEHNISKĀS APSEKOŠANAS ATZINUMS

Daudzstāvu dzīvojamā māja kadastra Nr.01000430154001

Dagdas iela 4, Rīga, LV-1003

Atzinums izsniegts 2018.gada 15.oktobrī

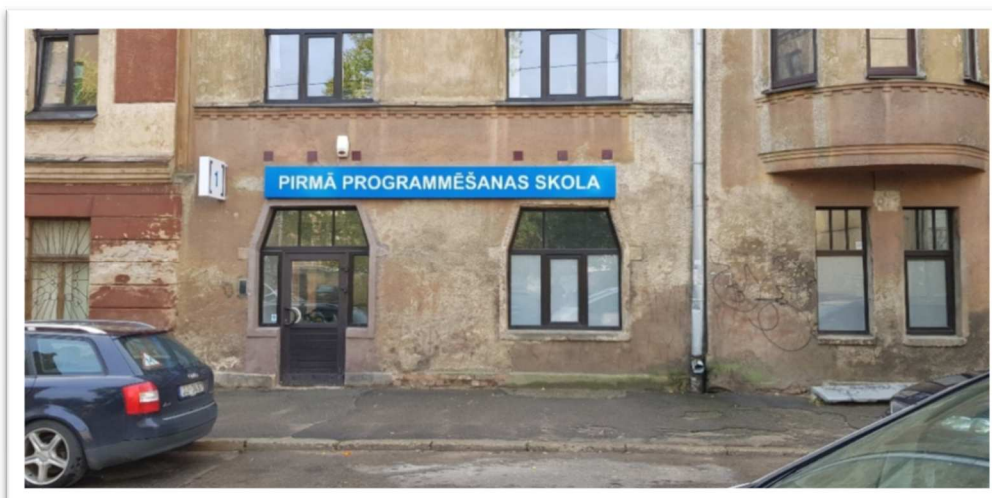
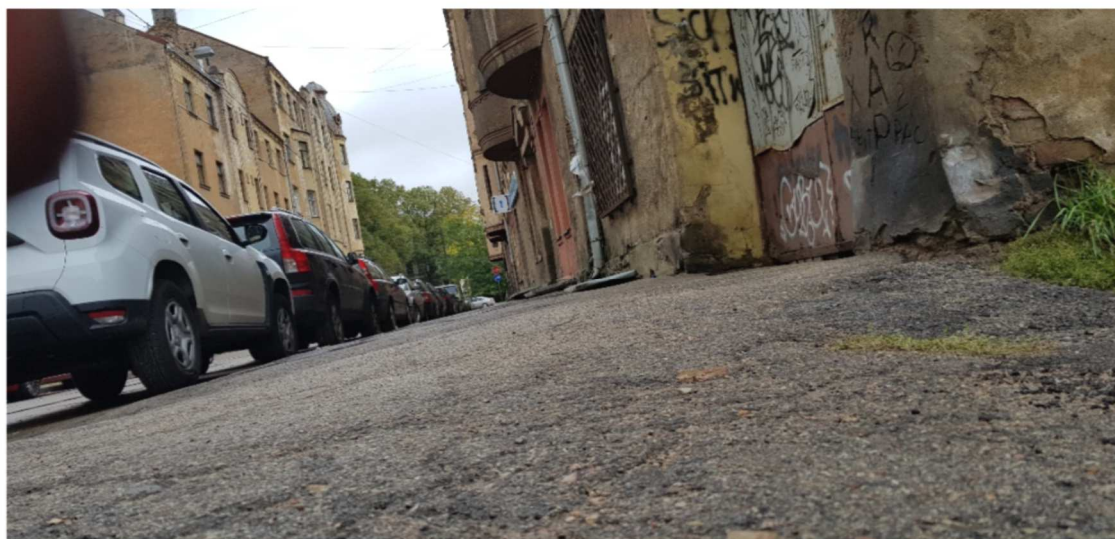
Brauktuvi gar ēku Dagdas ielas pusē klāj asfaltbetona segums.

Ietvju un brauktuves segums ir saglabājies apmierinošā tehniskā stāvoklī.

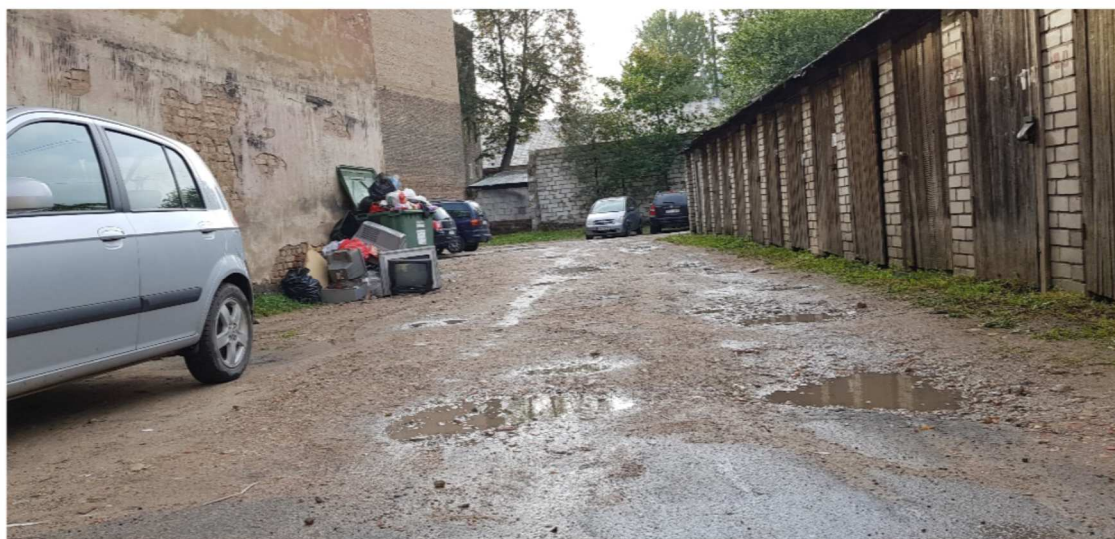
Pagalma klāj grants un dolomīta šķembu maisījuma segums.

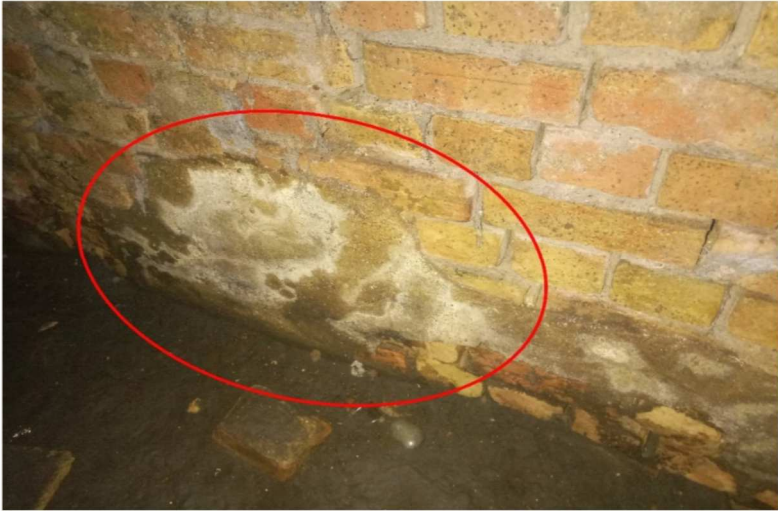
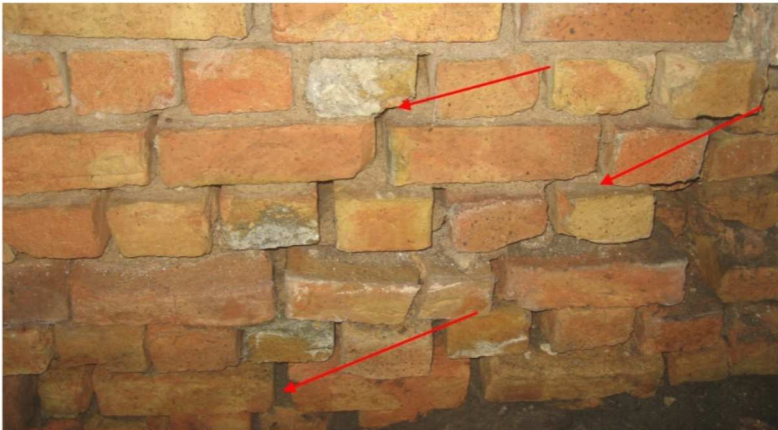
Apsekošanas objekta vai apsekošanas priekšmeta nosaukums. Īss konstatēto bojājumu un to cēloņu apraksts, tehniskā stāvokļa novērtējums atsevišķiem būves elementiem, konstrukciju veidiem, būves daļām. Atbilstība normatīvo aktu prasībām	Tehniskais nolietojums (%)
4.1. pamati un pamatne	
<p>Pamatnes un pamatu ģeotehniskā izpēte neietilpst apsekošanas uzdevumā un netika veikta. Apsekotajai ēkai ir lentveida pamati. Ēkas pamati ir mūrēti no māla ķieģeļiem un šķeltiem dolomīta akmeņiem, kā saistviela ir izmantota kaļķu/smilšu java. Veicot pamatu vizuālu detalizētu apsekošanu ir konstatētas pamatu sēšanās pazīmes (plaisas pagraba sienās). Pamatu hidroizolācija gadu gaitā ir noārdījusies. Par to liecina mitruma pēdas uz sienām un ķieģeļu erozija.</p>

1. Veikt ēkas pamatu un cokola siltināšanu, atjaunot pamatu vertikālo hidroizolāciju un atjaunot betona aizsargapmali.
2. Veikt koka logu nomaiņu.
3. Veikt ēkas kāpņu telpu kosmētisko remontu.
4. Ierīkot pasīvās zibens aizsardzības kontūru.

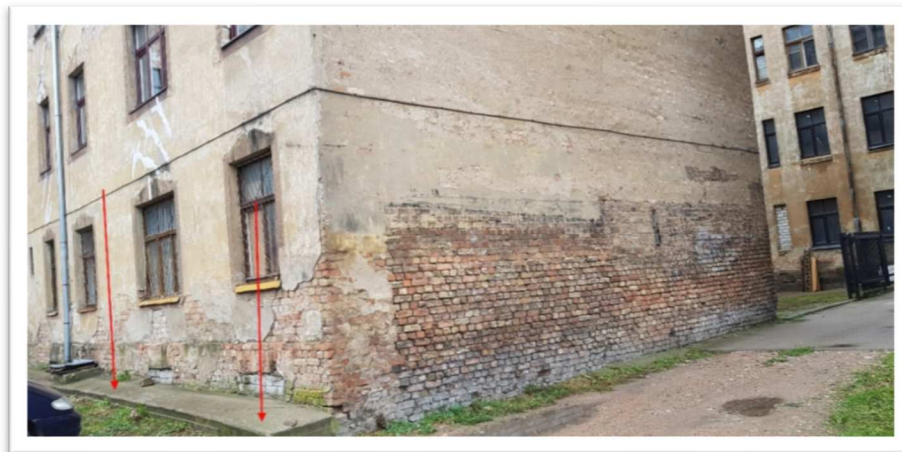
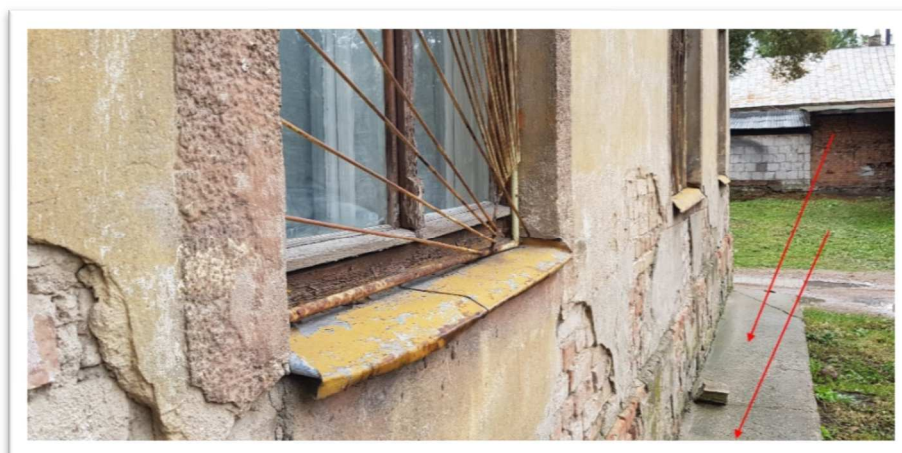
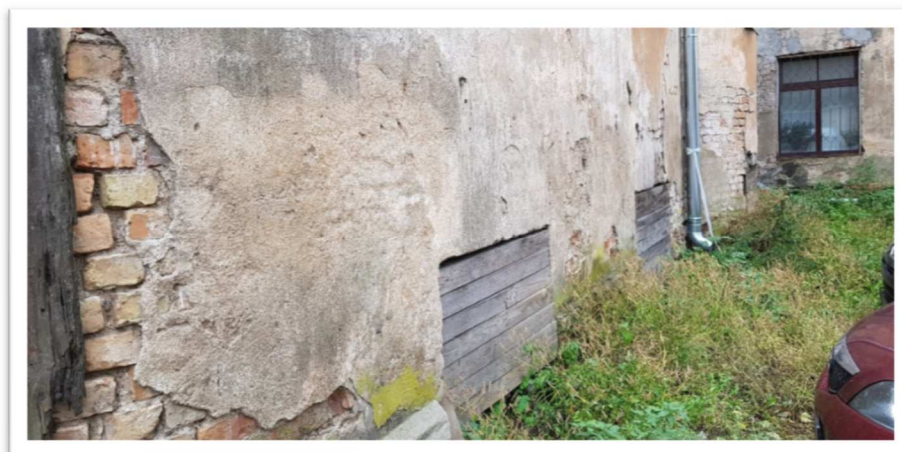
Ēkas pamatu tehniskais stāvoklis uz apsekošanas brīdi ir daļēji apmierinošs un neatbilst normatīvo aktu (*“Būvniecības likuma” 9. panta, 2. punkta, 1. apakšpunkta, (mehāniskā stiprība un stabilitāte)*) prasībām. Gar ēkas pamatiem atsevišķos posmos ir atjaunota betona aizsargapmale ēkas pamatu un pagraba sienu aizsardzībai pret atmosfēras nokrišņiem. Lielākajai daļai pamatu aizsargapmale ir saplaisājusi vai pilnībā demontēta.

Apsekotās ēkas pamatu aizsargjoslas tehniskais stāvoklis uz apsekošanas brīdi ir neapmierinošs un neatbilst normatīvo aktu (*LBN 211-15 "Dzīvojamās ēkas"*) prasībām.

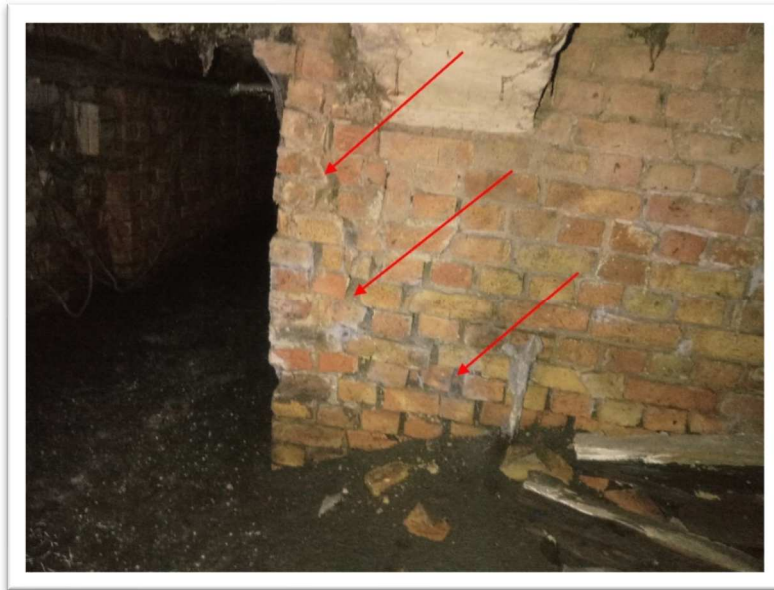
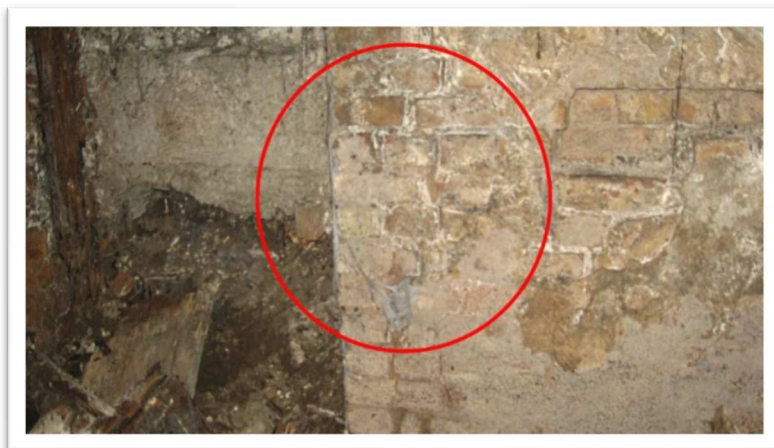
Apsekotās ēkas pagraba sienas ir mūrētas no pilnķermeņa māla ķieģeļiem, kā saistviela ir izmantota cementa/smilšu java. Pagraba sienu biezums ir 630 mm. Atsevišķās vietās nevienmērīgas sēšanās rezultātā pagraba sienas ir plaisājušas. Plaisu platums 3-20mm. Pastiprināta mitruma ietekmē ēkas pagraba sienas vietām klāj sāļu izsvīdumi.

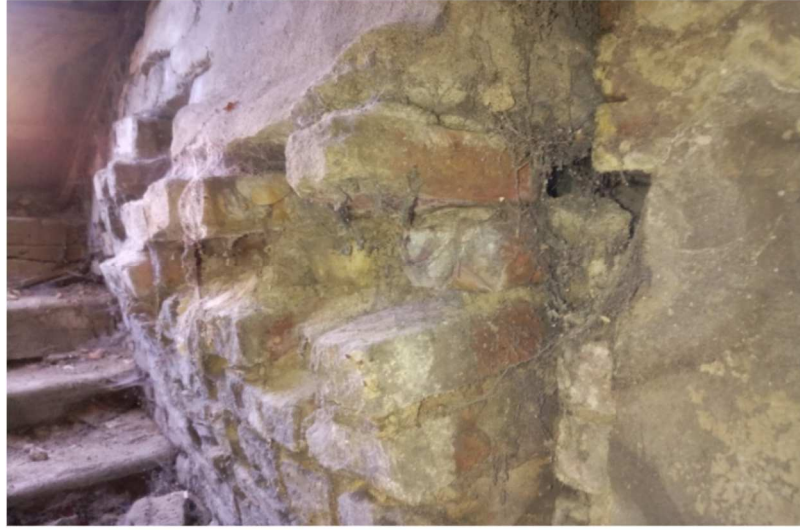
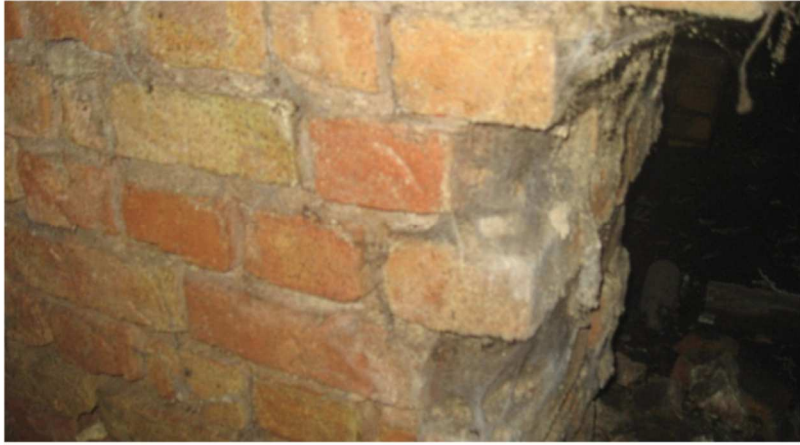
Pagraba telpas nesošās starpsienas ir mūrētas no pilnķermeņa māla ķieģeļiem. Pastiprināta mitruma un pamatu nevienmērīgas sēšanās rezultātā sienās ir konstatētas plaisas un ķieģeļu izdrupumi.

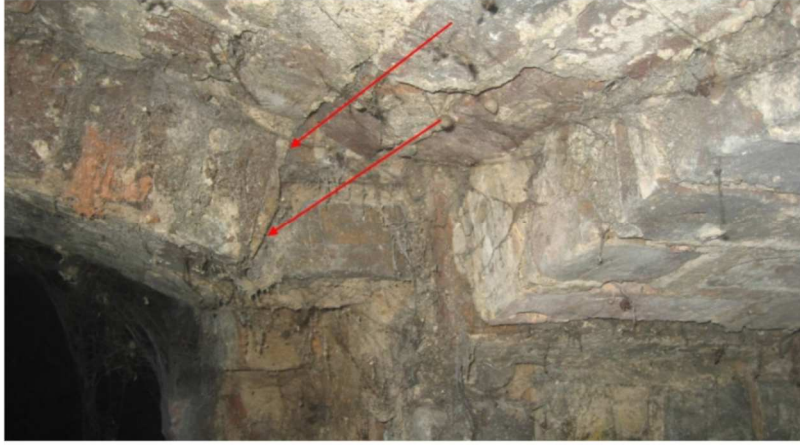
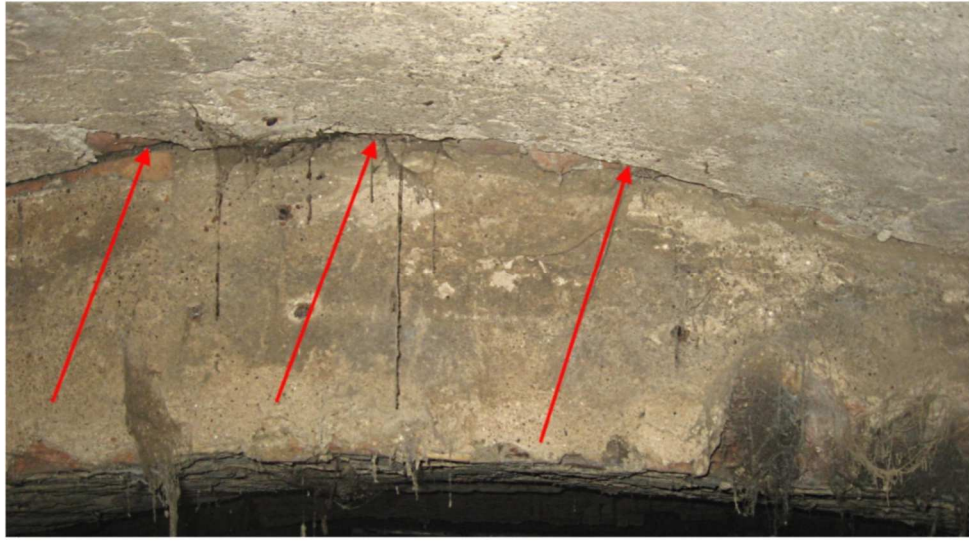
Nesošajās starpsienās ir ierīkotas arkveida ailas. Ailu pārsedzēs ir konstatētas caurejošas plaisas. Plaisas ir vecas. Plaisu platums ir 2-10mm.

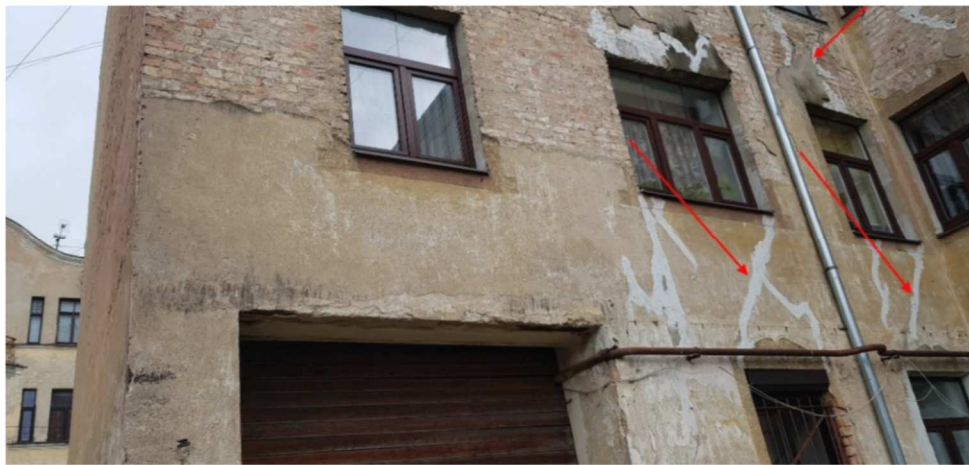
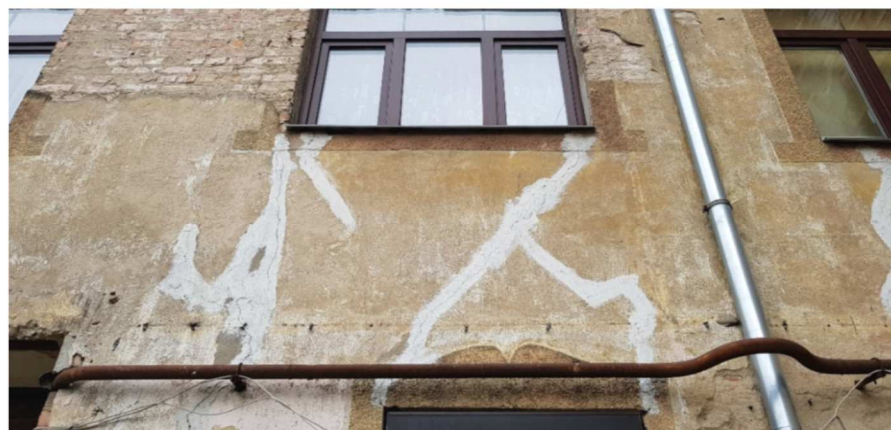
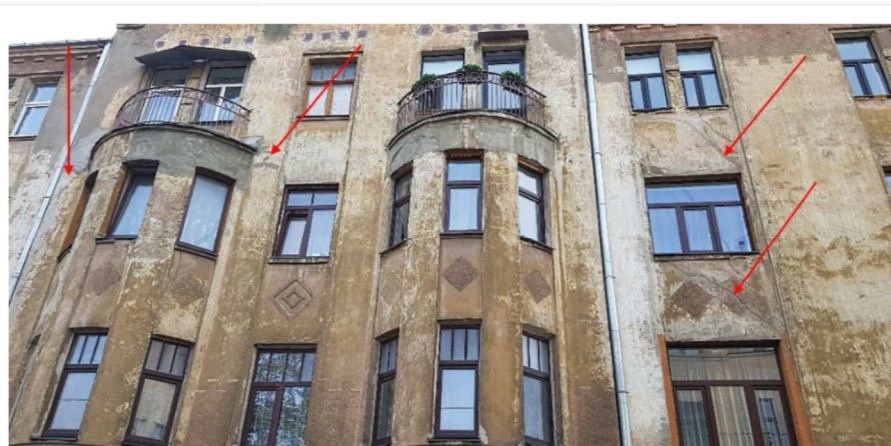
Apsekotās ēkas pagraba sienās tika konstatētas sēšanās un nesošo sienu vājinājuma pazīmes. Pagraba sienu tehniskais stāvoklis uz apsekošanas brīdi ir neapmierinošs un neatbilst normatīvo aktu (*“Būvniecības likuma” 9. panta, 2. punkta, 1. apakšpunkta, (mehāniskā stiprība un stabilitāte)*) prasībām. Ēkas pagraba sienas cokola daļā nav siltinātas un neatbilst normatīvo aktu (*LBN 002-15 “Ēku norobežojošo konstrukciju siltumtehnika”*) prasībām. Ēkas virszemes nesošās sienas ir mūrētas no pilnķermeņa māla ķieģeļiem. Ķieģeļu saistvielai ir izmantota kaļķu/-smilšu mūrjava. Ārsienas ir mūrētas 2,5 ķieģeļu jeb 620mm biezumā. Vairākās vietās mūrī ir konstatētas plaisas, kas ir radušās klimatisko, laika faktoru ietekmes rezultātā, kā arī mūrī un pamatiem nevienmērīgi sēžoties. Plaisas ir vecas un iespējams caurejošas. Lai noteiktu plaisu dziļumi ir jāveic mūru skenēšana. Lielai daļai plaisu ir veikts pagaidu remonts.

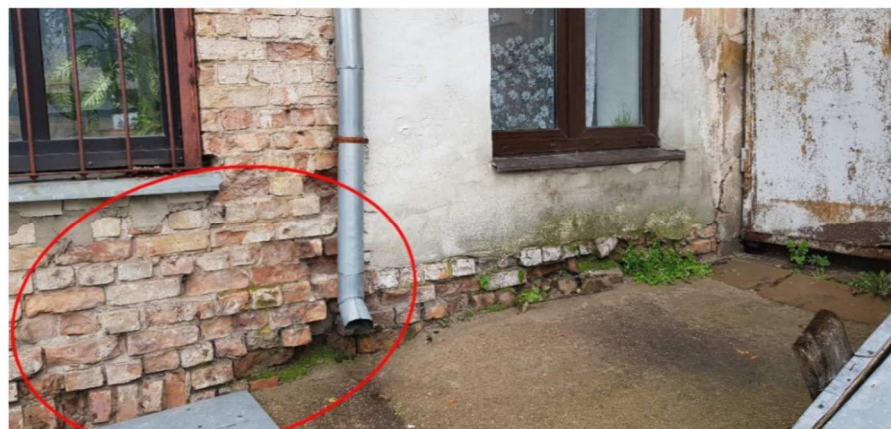
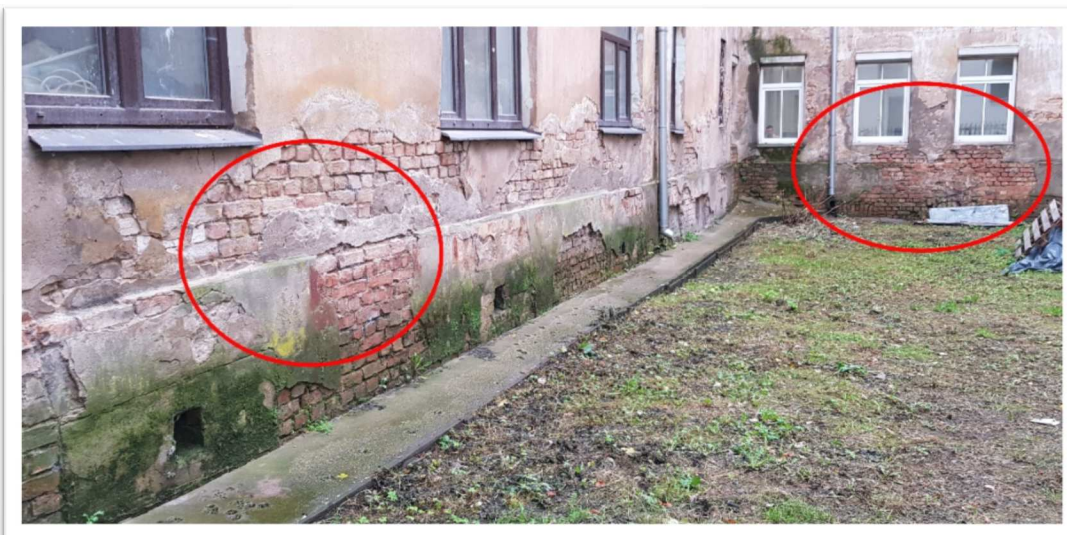
Ēkas pamatu un mūru nevienmērīgu sēšanos varēja izraisīt pastiprināta lietus ūdeņu nokļūšana uz ēkas ār sienām un pamatiem, jo nav savlaicīgi sakārtota, lietus ūdens savākšanas un novadīšanas sistēmas. Pastiprināta mitruma ietekmē ēkas mūrī ir sākusies ķieģeļu erozija.

Konstatētās plaisas iespējams ir caurejošas un radušās sen. Plaisu platums svārstās no 2-15mm. Šādas plaisas var radīt mūra vājinājumus un samazina sienu konstruktīvo nestspēju. Ēkas ārējās nesošajās sienās konstatētā ķieģeļu erozija un izdrupumi vājina ķieģeļu mūrus un samazina to konstruktīvo nestspēju. Daļa plaisu ir aizpildītas ar plaisu remonta sastāvu. Apsekotās ēkas nesošo sienu tehniskais stāvoklis (uz apsekošanas brīdi) vērtējams, tikai kā daļēji atbilstošs normatīvo aktu (*“Būvniecības likuma” 9. panta, 2. punkta, 1. apakšpunkta, (mehāniskā stiprība un stabilitāte) prasībām.*

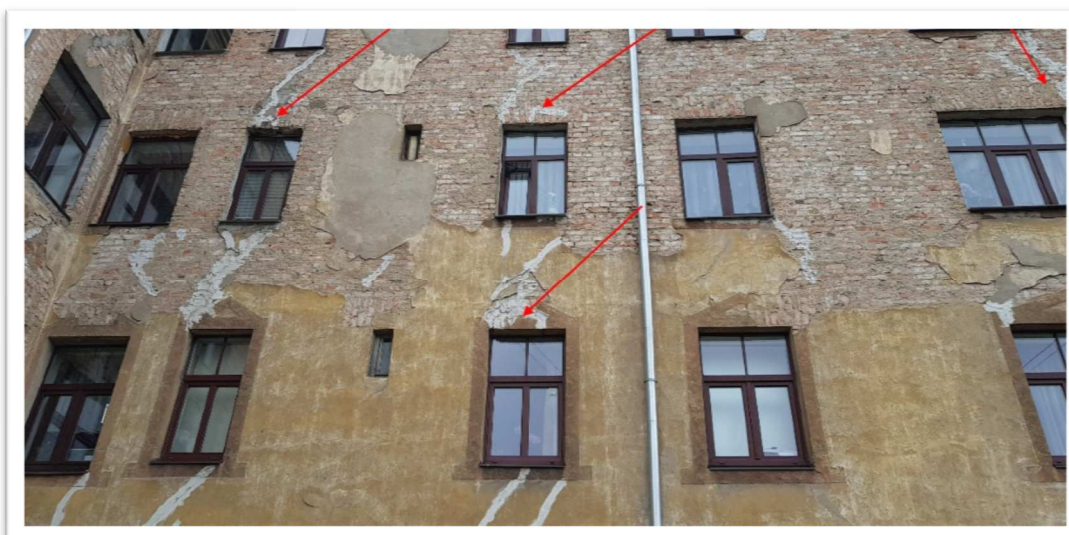
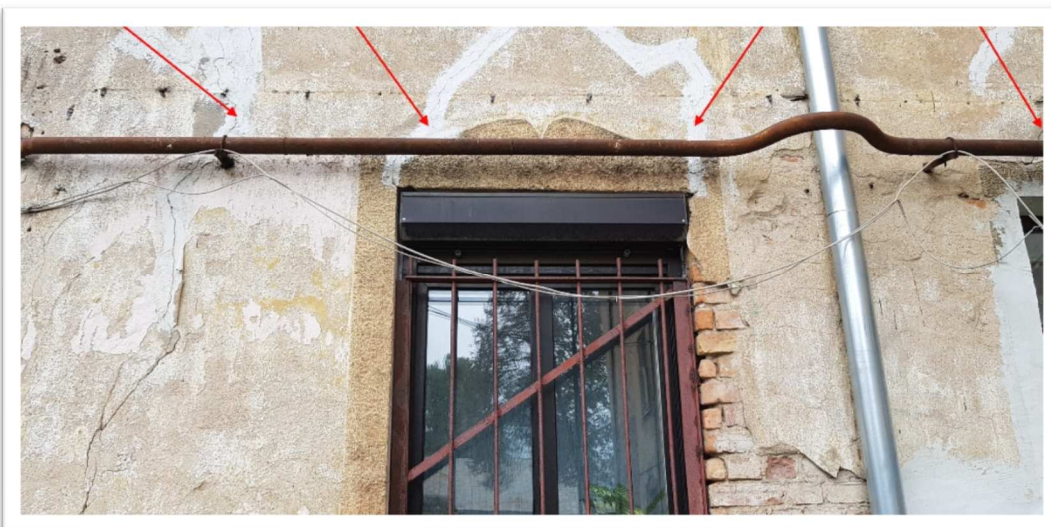
Apsekotās ēkas logu ailas ir mūrētas no ķieģeļiem. Logu pārsedzes ir mūrētas ķīļveidā. Atsevišķās pārsedzēs ir konstatētas nelielas plaisas 2-4mm platumā.

Apsekotās ēkas logu ailu pārsedzu tehniskais stāvoklis (uz apsekošanas brīdi) ir daļēji apmierinošs un atbilst normatīvo aktu (“Būvniecības likuma” 9. panta, 2. punkta, 1. apakšpunkta, (mehāniskā stiprība un stabilitāte) prasībām.

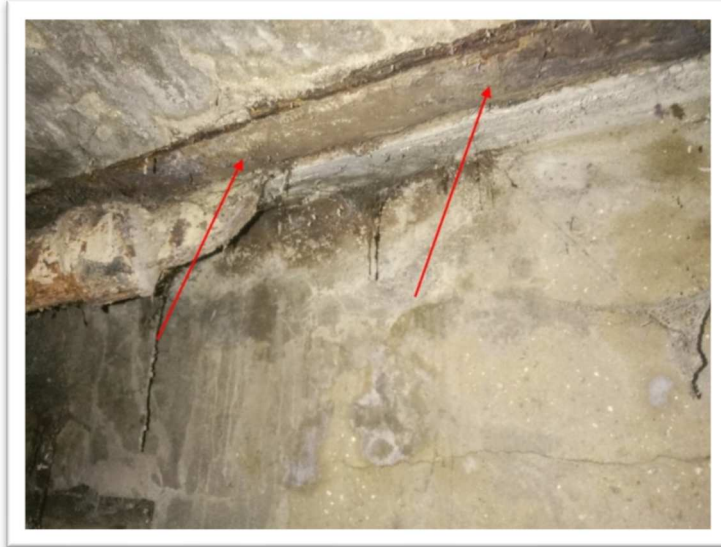
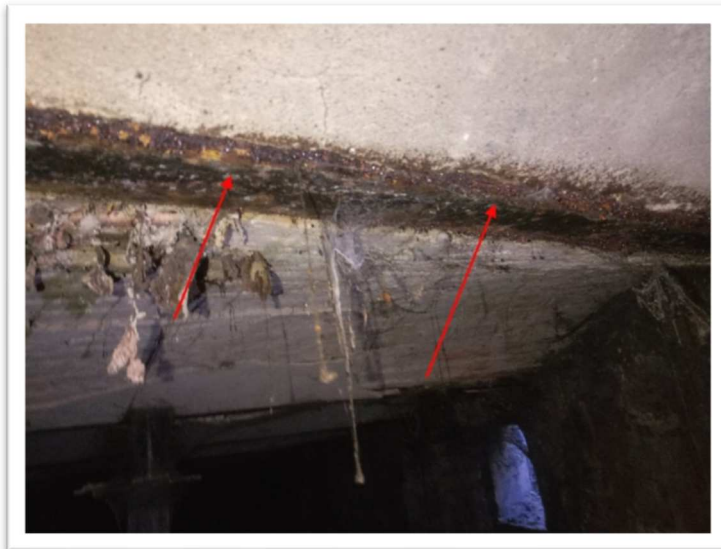
Apsekotās ēkas pagraba pārsegumi ir mūrēti no māla ķieģeļiem arkas veidā. Arku gali balstās uz nesošām metāla sijām. Starpstāvu pārsegumi ir būvēti no koka sijām. Siju šķērsgriezums ir 200x300mm.

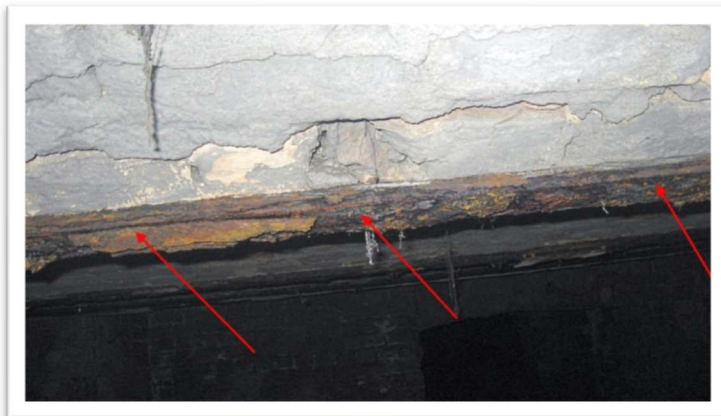
Paaugstināta mitruma ietekmē metāla sijas ir stipri korodējušas. Metāls ir sadalījis plēksnēs.

Ēkas pagraba pārsegumi uz apsekošanas brīdi ir avārijas stāvoklī. Tiem steidzami ir jāveic nostiprināšanas darbi. Pagraba pārsegumi neatbilst normatīvo aktu (*“Būvniecības likuma” 9. panta, 2. punkta, 1. apakšpunkta, (mehāniskā stiprība un stabilitāte)*) prasībām. Papildus skaņas un siltuma izolācija pārsegumiem nav veikta.

1. Ir jāveic pagraba pārsegumu siju pastiprināšana.
2. Ir jānomaina kanalizācijas stāvvadi un guļvadi.
3. Ir jānomaina aukstā ūdens apgādes sistēmas caurules.
4. Veikt ventilācijas kanālu tīrīšanu.

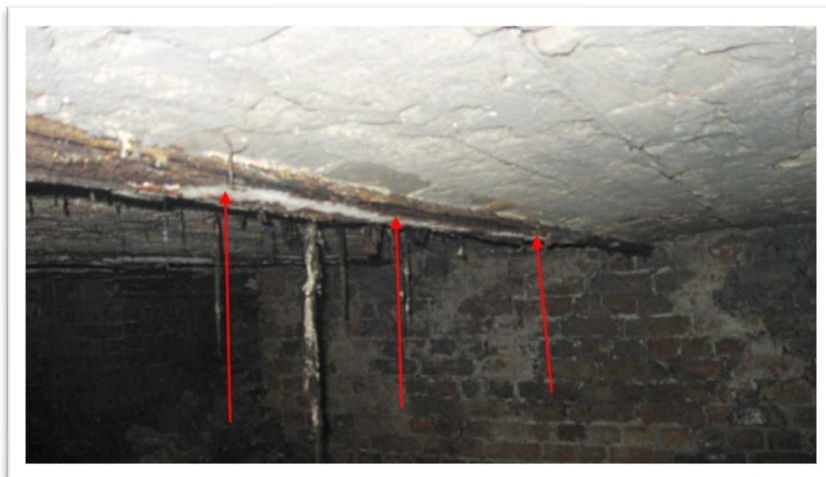
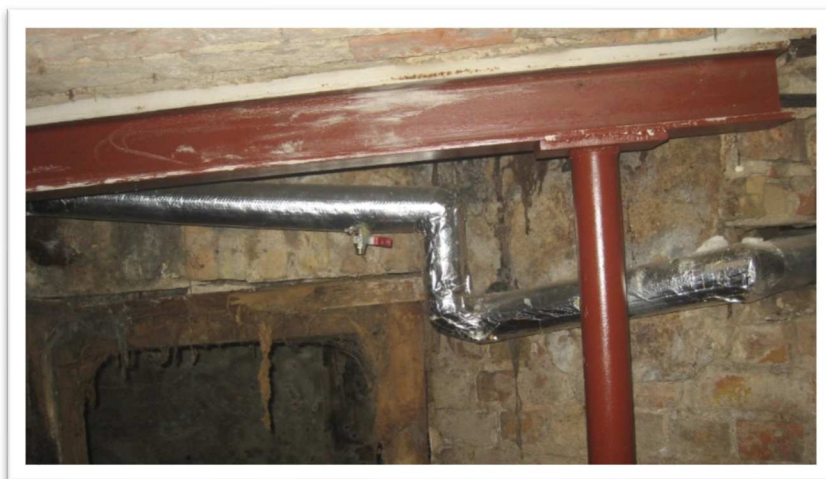
Pagraba nesošajās metāla sijās ir konstatēta palielināta izliece. Ēkas pagrabā ir veikti atsevišķu siju pastiprināšanas darbi.

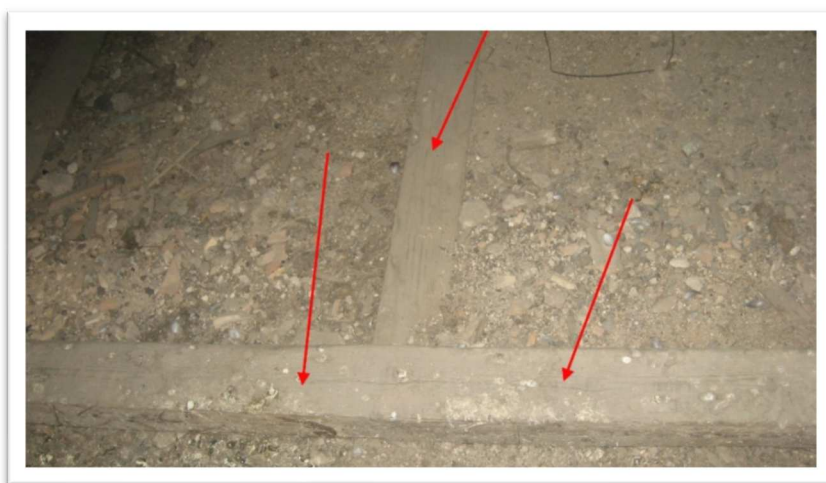
Bēniņu pārseguma siju šķērsriezums ir 150x250mm solis starp sijām ~ 800mm.

Bēniņu un starpstāvu pārsegumu tehniskais stāvoklis uz apsekošanas brīdi ir apmierinošs un atbilst normatīvo aktu (*“Būvniecības likuma” 9. panta, 2. punkta, 1. apakšpunkta, (mehāniskā stiprība un stabilitāte)*) prasībām.

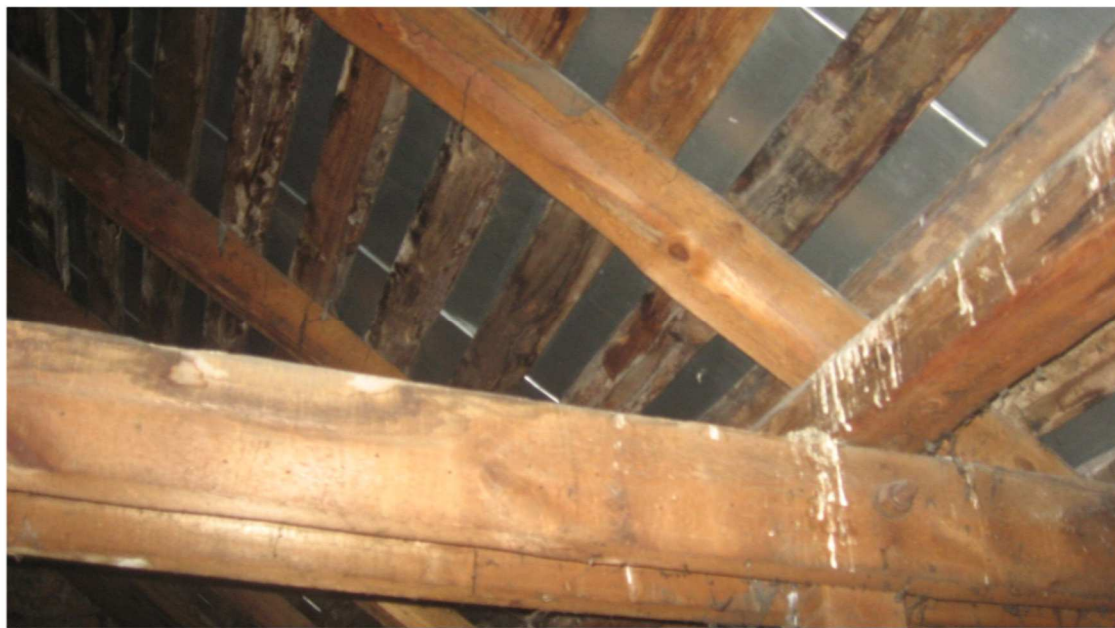
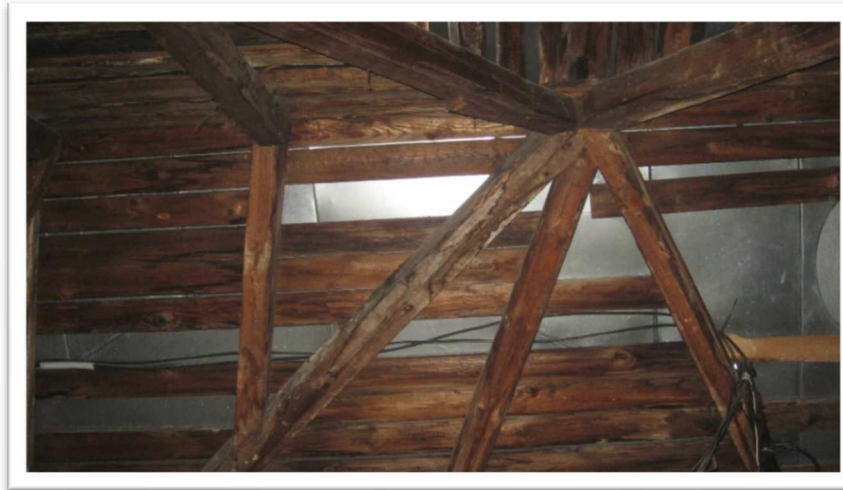
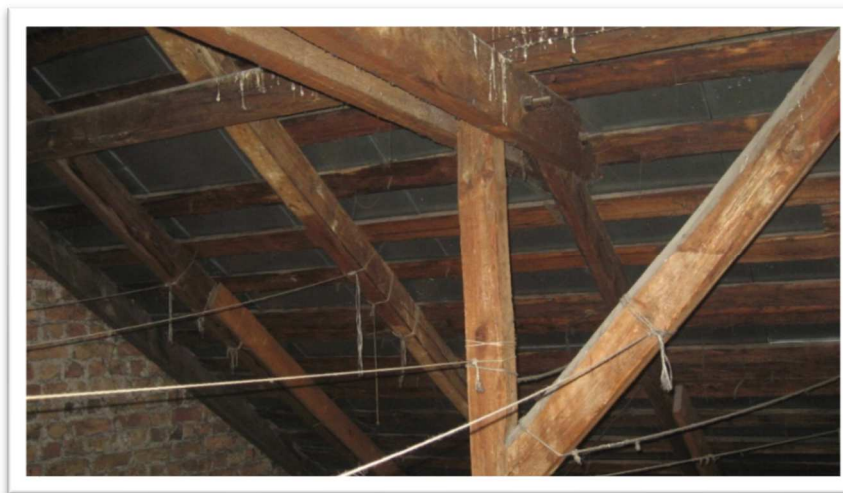
Apsekotajai ēkai ir divslīpņu jumts ar aukstajiem bēniņiem. Jumta konstrukciju veido jumta krēsls ar atgāžņiem, spāres ar saišķiem. Jumta nesošās konstrukcijas elementi ir izgatavoti no skuju koka materiāla. Jumta krēsla konstrukcijai ir izmantoti šķautņi 150x150mm šķērsgrīzumā. Jumta spāres 140x80mm. Latojumam ir izmantoti 25x120mm skujkoka dēļi. Ēkas jumta nesošās konstrukcijas ir saglabājušās labi. Trupe un sēņu bojājumi nav konstatēti.

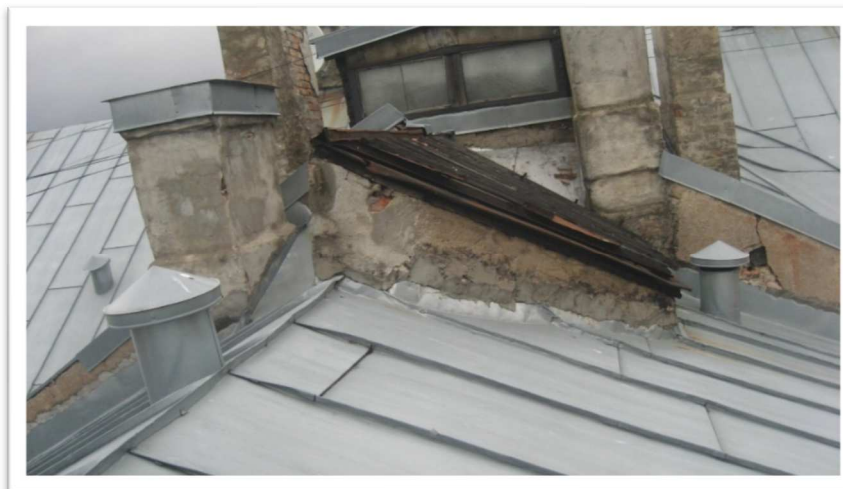
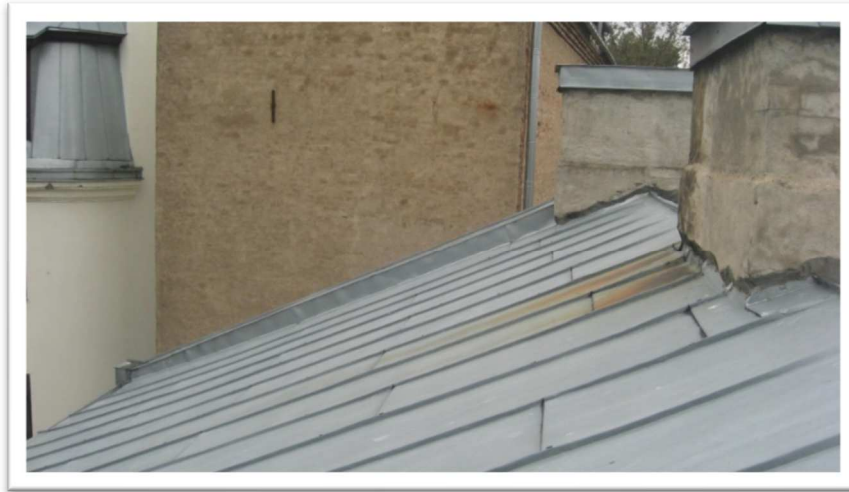
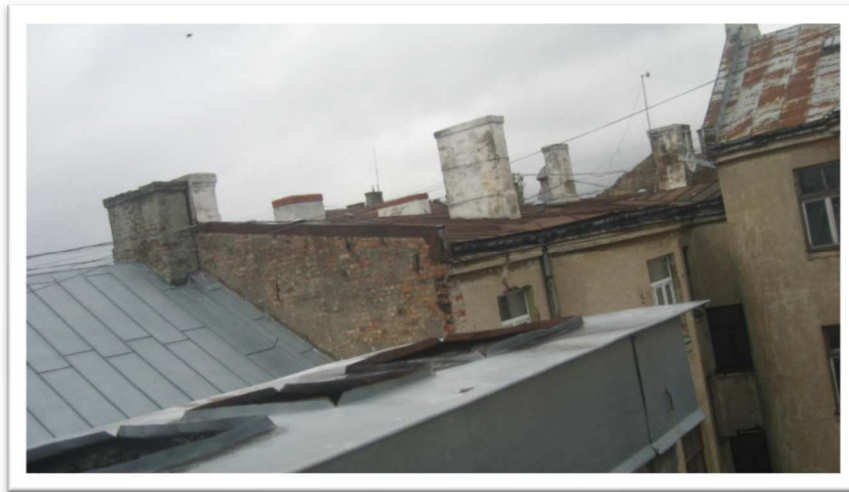
Ēkas jumta segums ir ieklāts no cinkota skārda. Jumta segums ir jauns, nesens ieklāts.

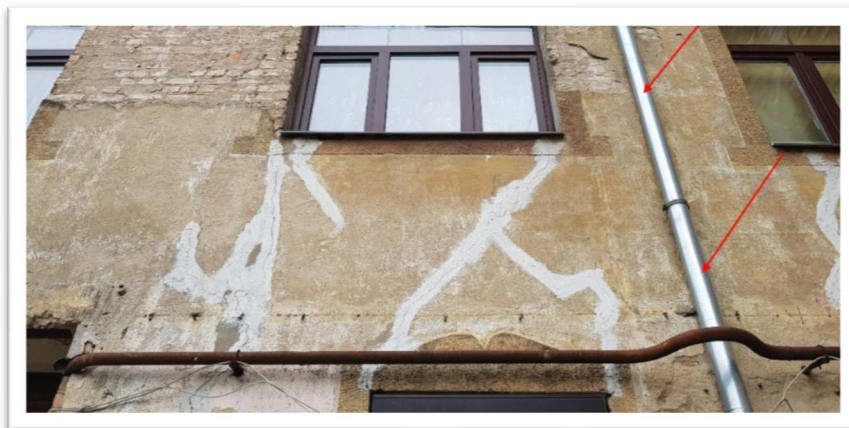
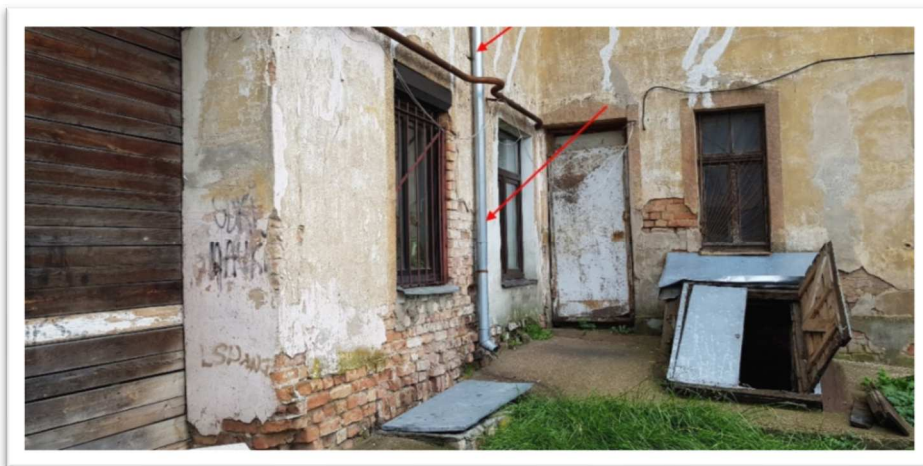
Ēkas jumtam ir ierīkota ārējā lietus ūdens savākšanas un novadīšanas sistēma. Teknes un stāvvadi ir nomainīti.

Apsekotās ēkas jumta nesošo konstrukciju tehniskais stāvoklis uz apsekošanas brīdi ir apmierinošs un atbilst normatīvo aktu (*“Būvniecības likuma” 9. panta, 2. punkta, 1. apakšpunkta, (mehāniskā stiprība un stabilitāte)*) prasībām. Jumta seguma tehniskais stāvoklis uz apsekošanas brīdi ir apmierinošs. Lietus ūdens savākšanas sistēmas tehniskais stāvoklis ir apmierinošs un atbilst normatīvo aktu (*LBN 211-15 “Dzīvojamās ēkas” 70.1p*) prasībām. Ēkas jumta konstrukcija neatbilst normatīvo aktu (*LBN 002-15 “Ēku norobežojošo konstrukciju siltumtehnika”*) prasībām.

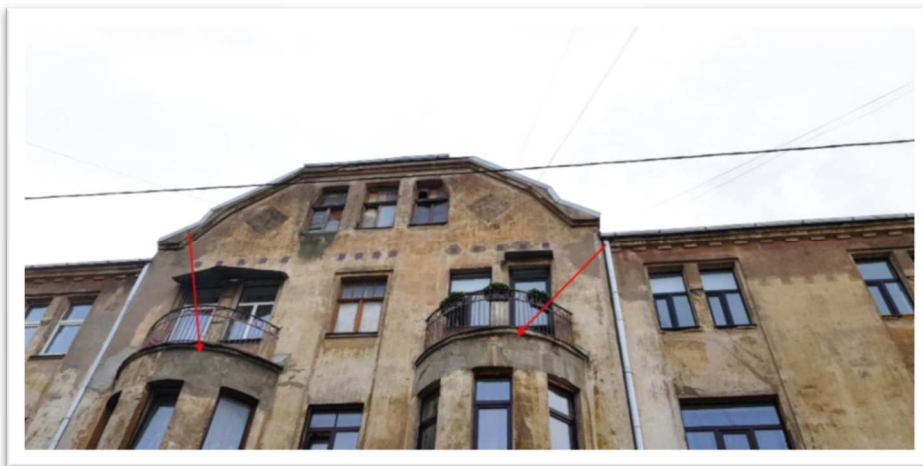
Apsekotajai ēkai virs erkeriem ir ierīkoti divi balkoni.

Balkonu tehniskais stāvoklis uz apsekošanas brīdi ir daļēji apmierinošs.

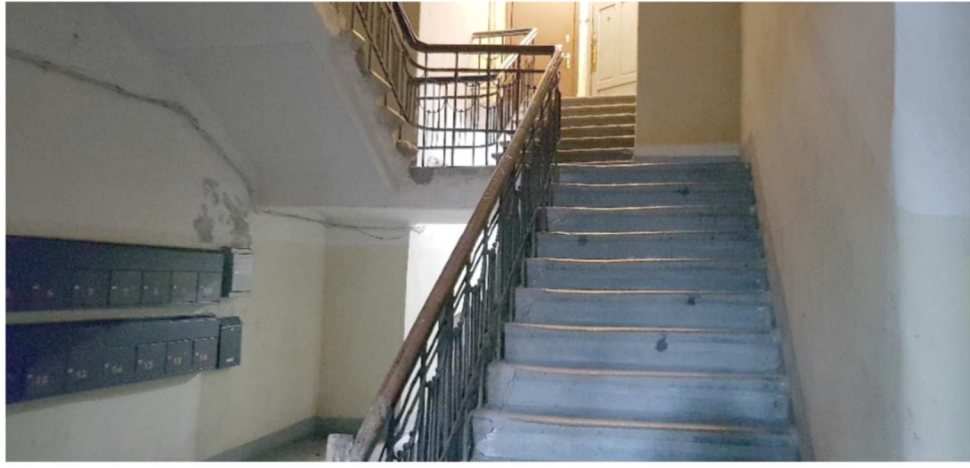
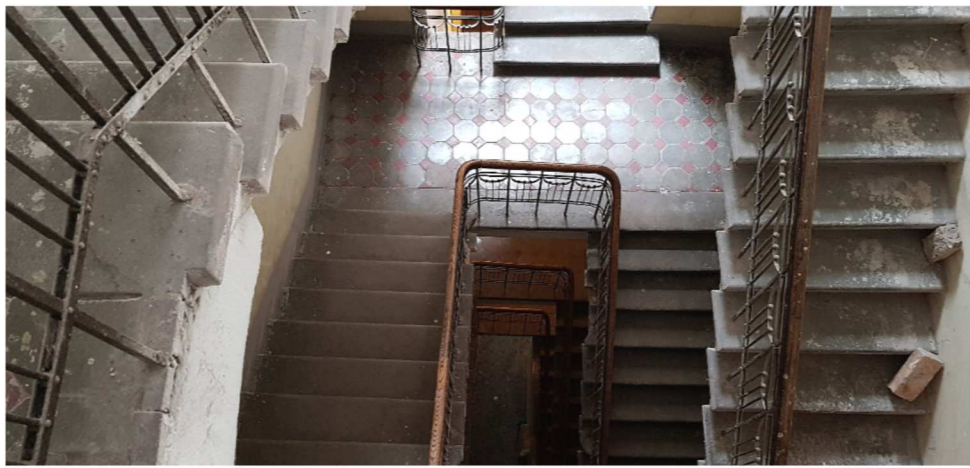
Ēkai kāpņu telpas sienas ir veidotas no ķieģeļu mūra, kas iekšpusē apmetas ar kaļķa/cementa javas apmetumu. Ēkas iekšējās kāpnes ir montētas no saliekamajiem betona pakāpieniem un mūrētiem kāpņu laukumiem. Pakāpieni ir montēti uz metāla sijām.

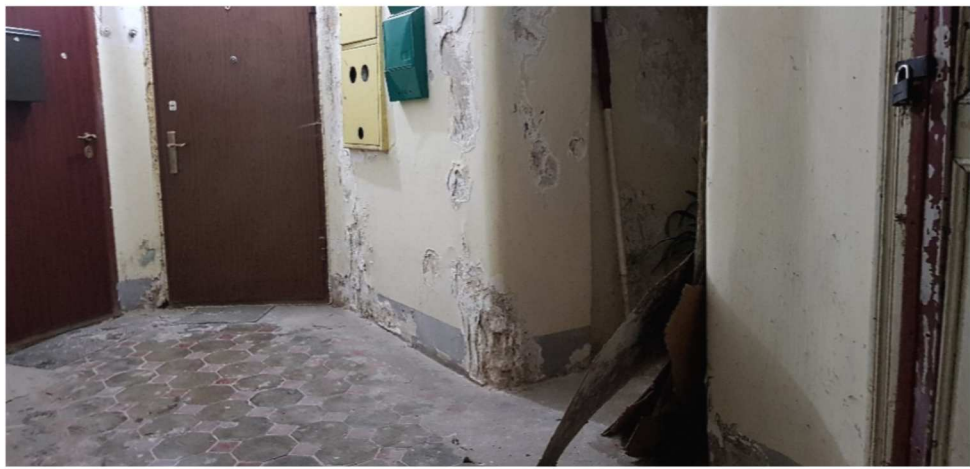
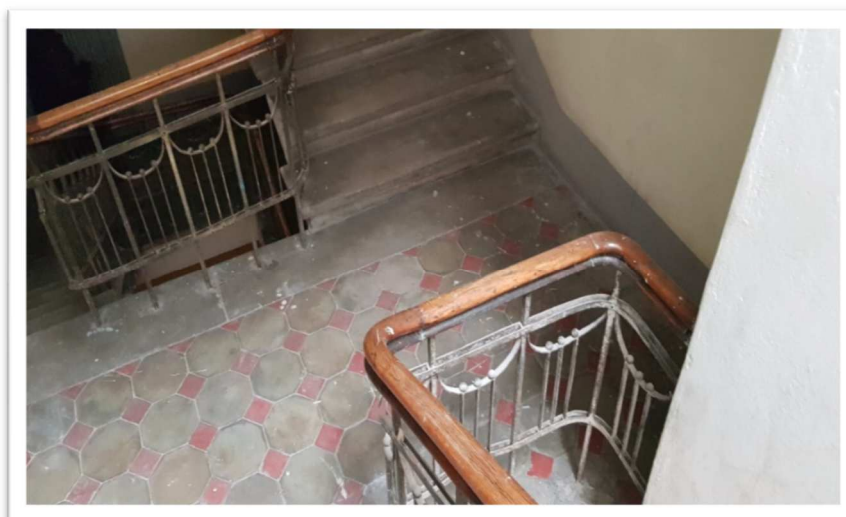
Ēkas gaitējus un kāpņu laukumus klāj dekoratīvas, vēsturiskās flīzes.

Kāpnēm ir ierīkotas metāla margas un koka lenteri. Ēkas iekšējo kāpņu laidu un kāpņu laukumu tehniskais stāvoklis uz apsekošanas brīdi ir apmierinošs un atbilst normatīvo aktu (LBN 211-15 “Dzīvojamās ēkas” 49;50pp) prasībām.

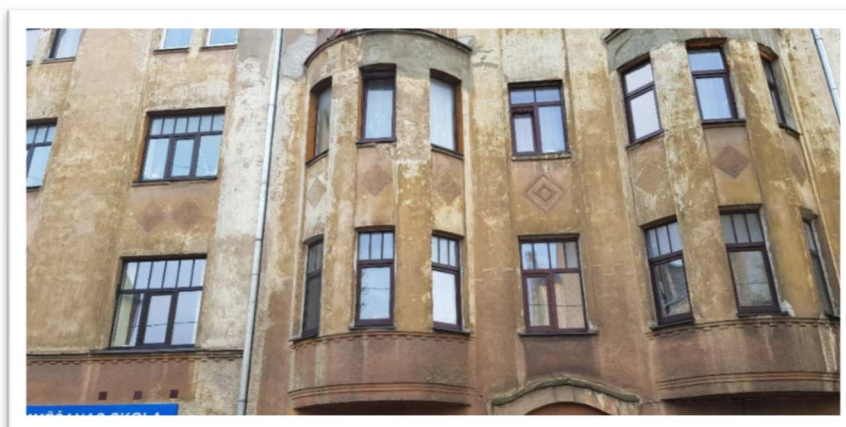
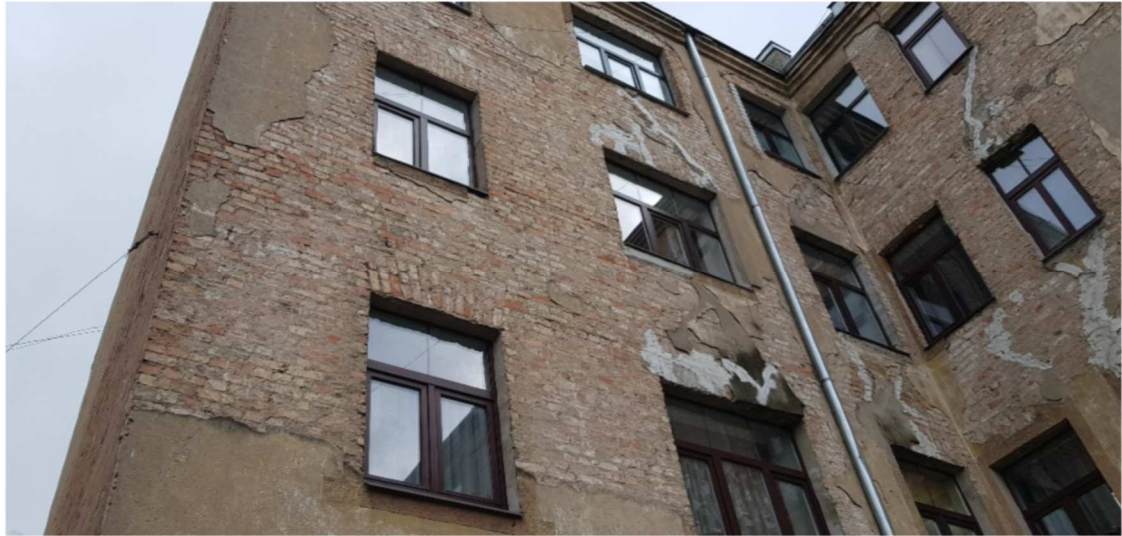
Apsekotajai ēkai ir metāla ieejas durvis ar koda atslēgu. Koka logi ēkā ir nomainīti pret PVC logiem ar stikla paketēm.

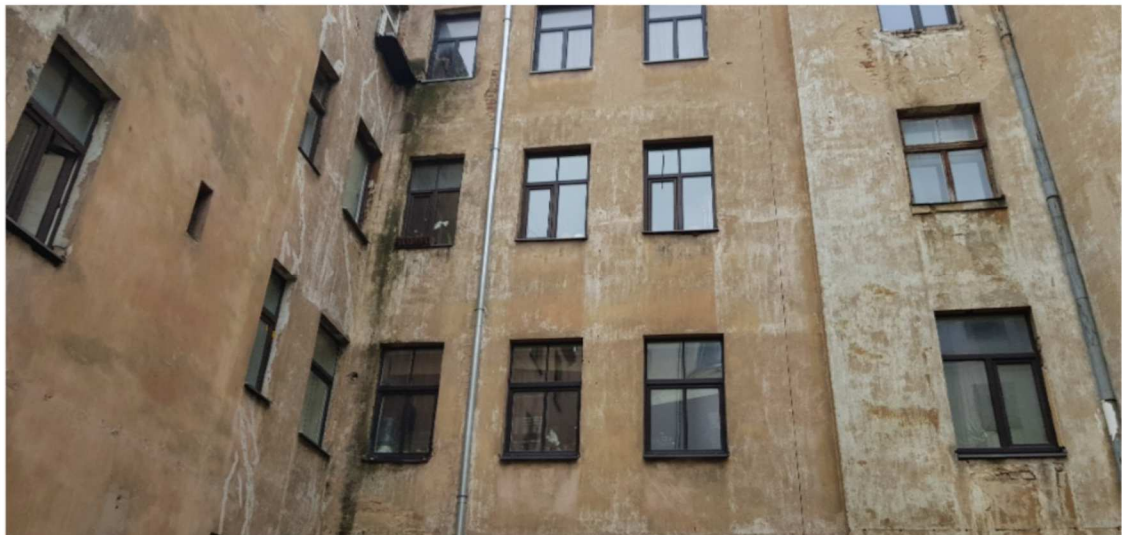
Atsevišķos dzīvokļos ir saglabājušies vēsturiskie koka logi.

Šo iemontēto PVC logu siltumtehnikās īpašības nav zināmas. Vizuāli vērtējot, liela daļa esošo logu atbilst (LBN 002-15 “Ēku norobežojošo konstrukciju siltumtehnika” 19. p3.) siltuma caurlaidības koeficientu normatīvajām vērtībām. Logu tehniskais stāvoklis uz apsekošanas brīdi ir apmierinošs. Koka logi neatbilst (LBN 002-15 “Ēku norobežojošo konstrukciju siltumtehnika”) prasībām.

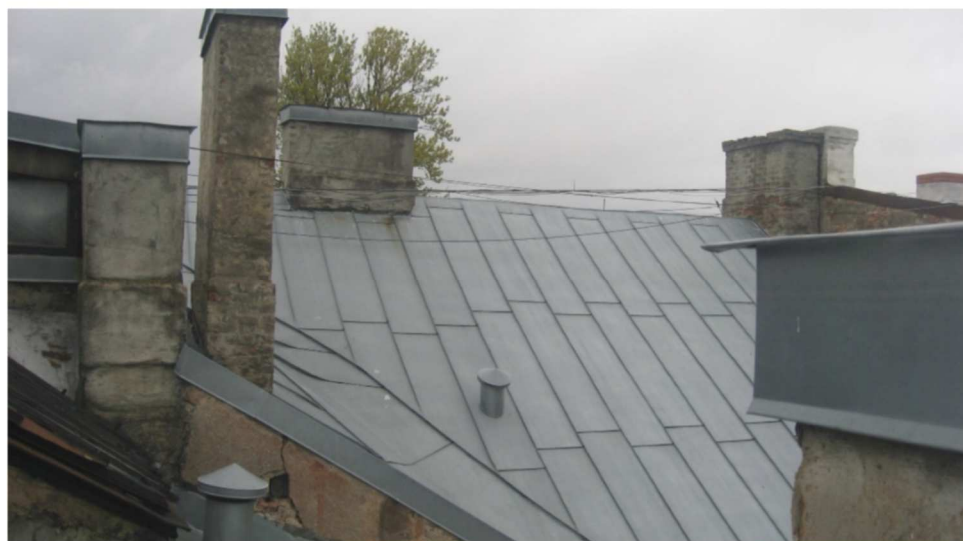
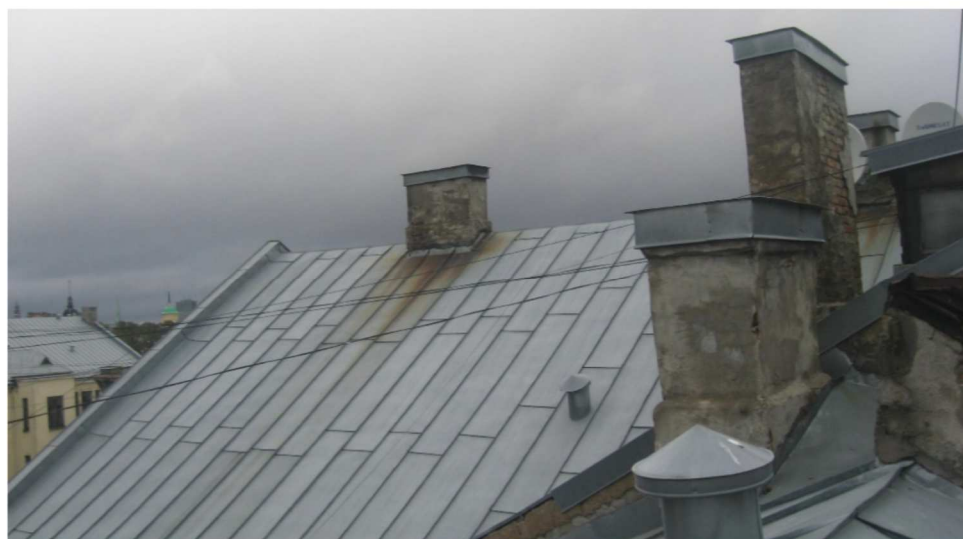
Ēkā ir bijusi malkas apkure. Ir saglabājušies dūmeņi. Virtuvēs ir gāzes pavardi.

Apsekotās ēkas dūmvadu tehniskais stāvoklis (uz apsekošanas brīdi) ir piemierinošs un atbilst normatīvo aktu (*LBN 231-15 „Dzīvojamo un publisko ēku apkure un ventilācija”*) prasībām.

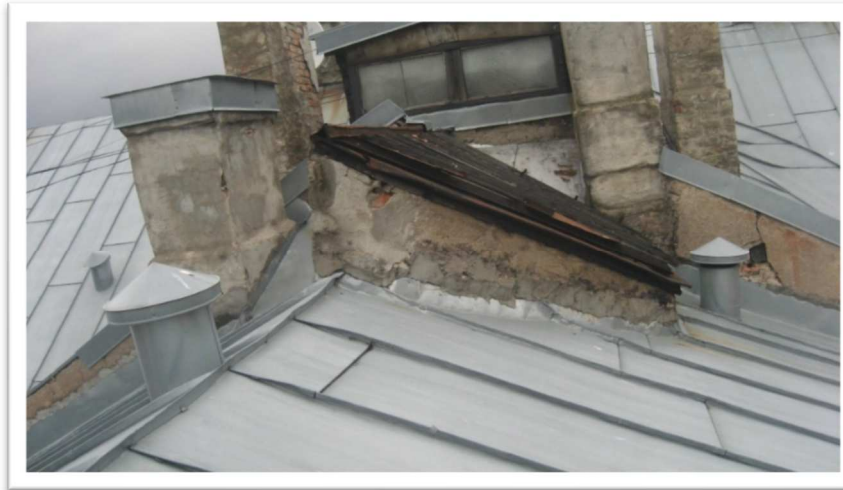
Apsekotajā ēkā dūmvados ir ierīkoti ventilācijas kanāli.
