TEHNISKĀS APSEKOŠANAS ATZINUMS

Daudzstāvu dzīvojamā māja kadastra Nr.01000430154001

Dagdas iela 4, Rīga, LV-1003

Atzinums izsniegts 2018.gada 15.oktobrī

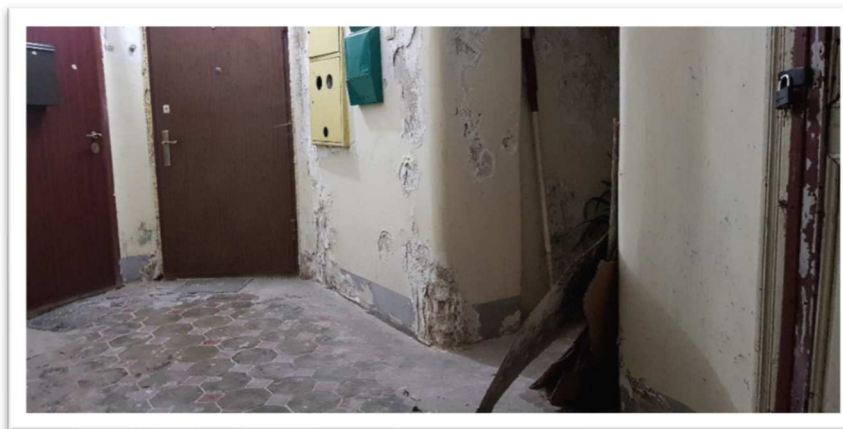
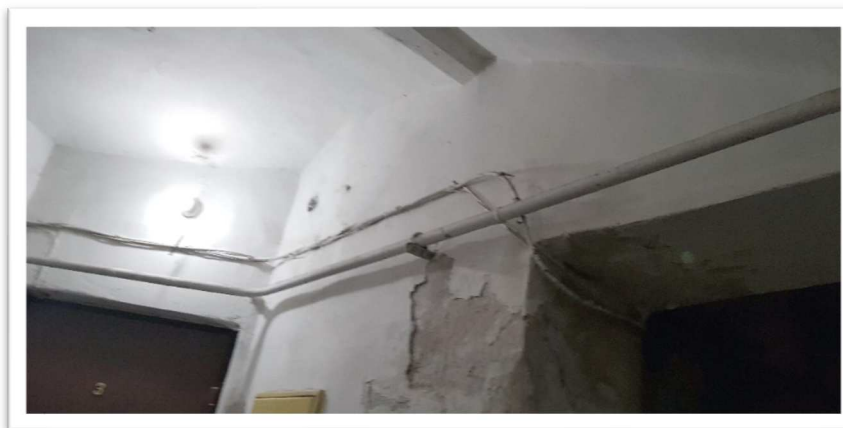
Dzīvokļu iekšējā apdare netiek apsekota. Apsekotas tiek tikai koplietošanas telpas – kāpņu telpas. Ēkas ieejas gaitēnos Apmetums vietām ir saplaisājis un nobiris, krāsa atslāņojusies.

Ēkas koplietošanas telpu apdares tehniskais stāvoklis ir daļēji apmierinošs.

1. Veikt ēkas pamatu un cokola siltināšanu, atjaunot pamatu vertikālo hidroizolāciju un atjaunot betona aizsargapmali.
2. Veikt koka logu nomaiņu.
3. Veikt ēkas kāpņu telpu kosmētisko remontu.
4. Ierīkot pasīvās zibens aizsardzības kontūru.

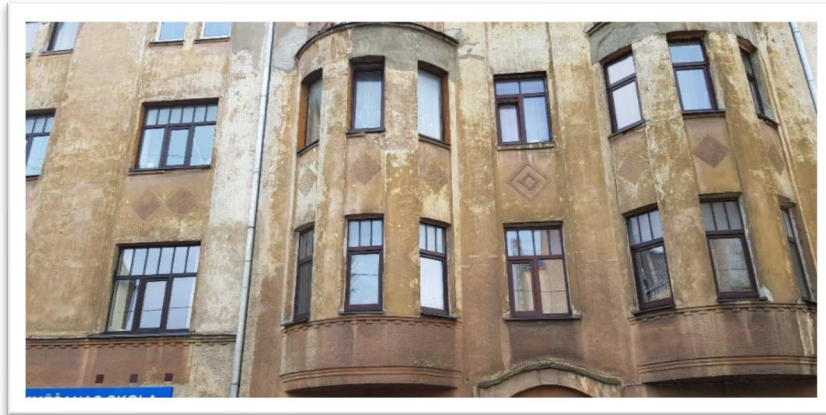
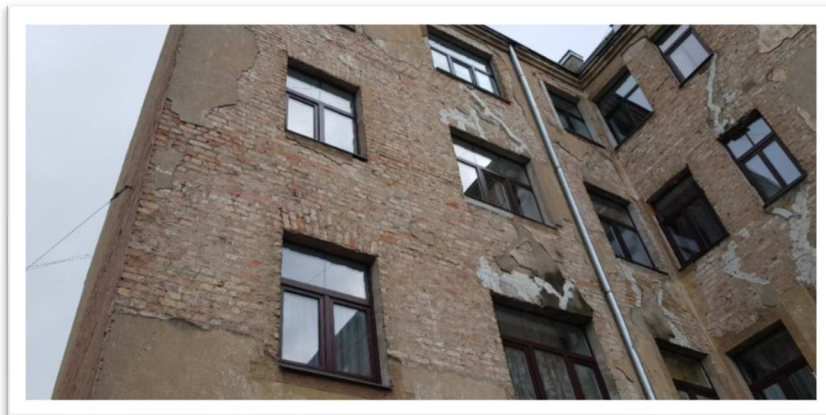
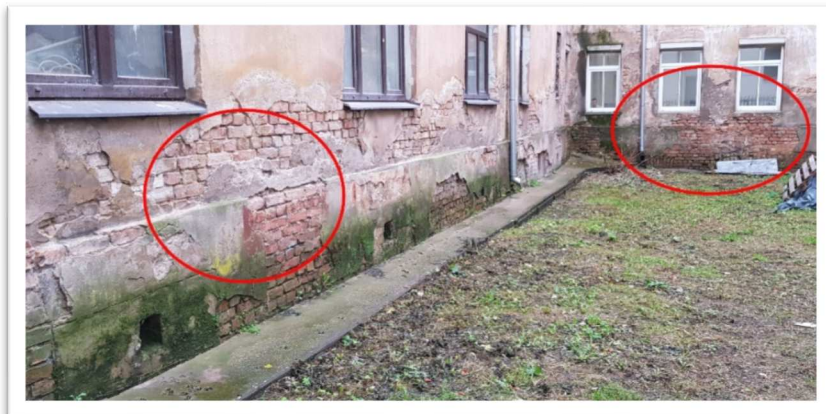
Ēkas galvenās fasādes ir apmetas ar kaļķu apmetumu. Apmetums ir saglabājies apmierinošā kvalitātē. Ir konstatētas atsevišķas plaisas. Fasādes ir krāsotas ar ūdens dispersijas krāsām. Krāsas vietām ir atslāņojusies un nobirusi. Atsevišķās vietās ir nodrupis apmetums un ķieģeļu mūrī ir konstatēta erozija.

Ēkas ārsienu apdares tehniskais stāvoklis uz apsekošanas brīdi ir neapmierinošs.

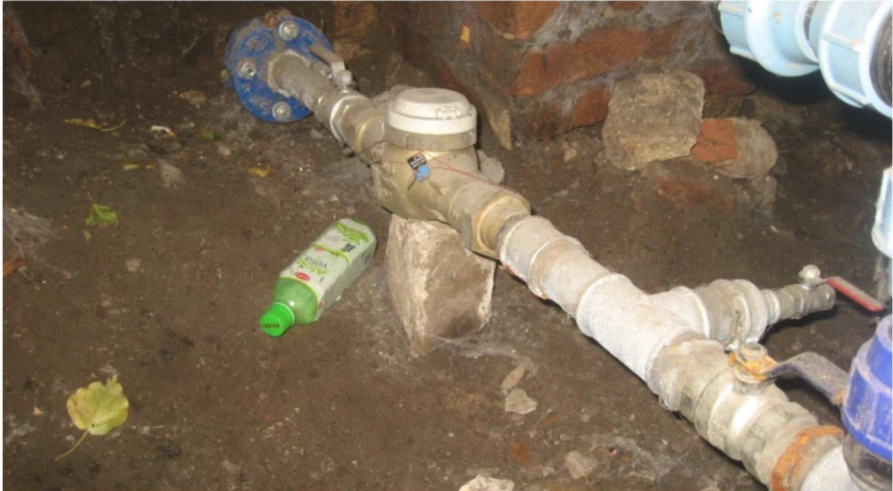
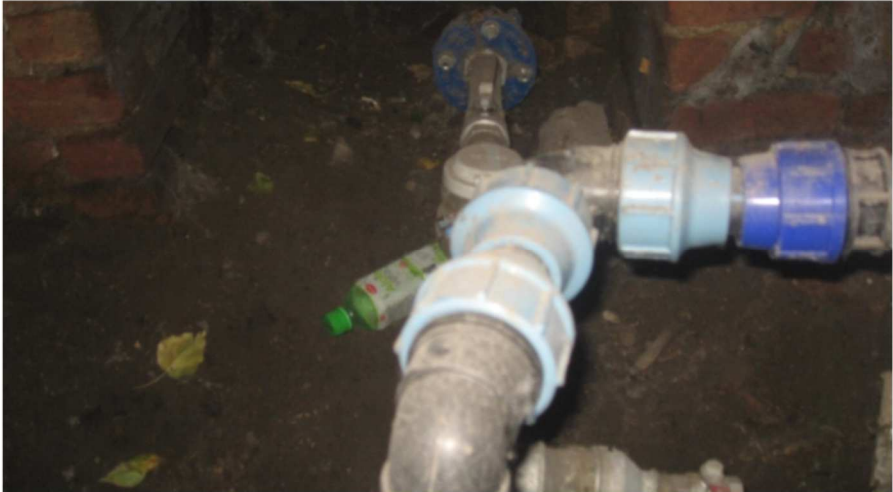
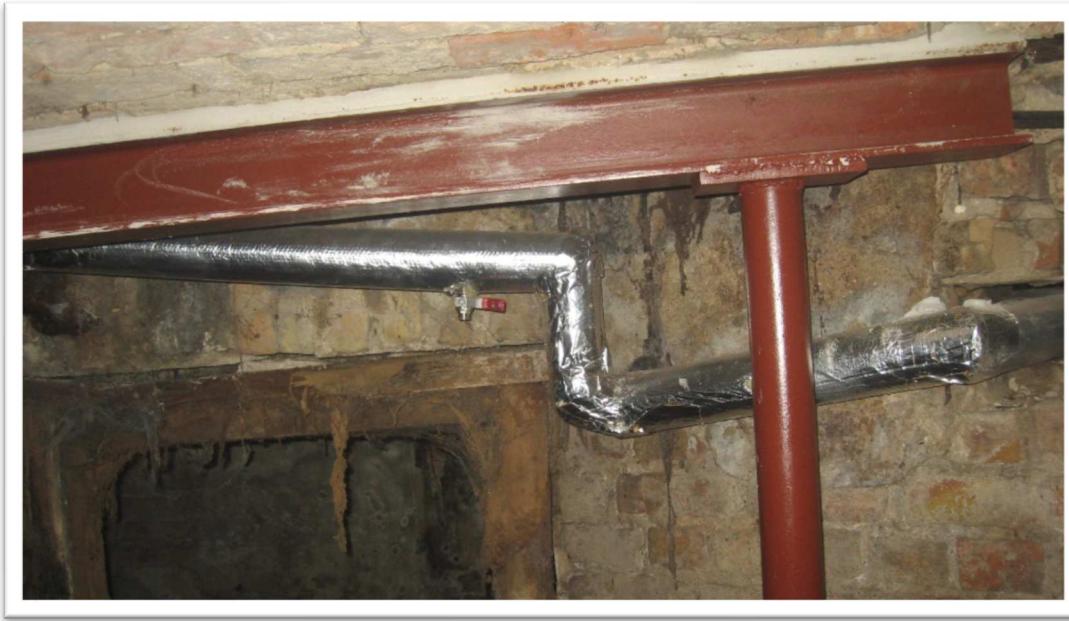
Apsekošanas objekta vai apsekošanas priekšmeta nosaukums. Īss konstatēto bojājumu un to cēloņu apraksts, tehniskā stāvokļa novērtējums atsevišķiem būves elementiem, konstrukciju veidiem un būves daļām. Atbilstība normatīvo aktu prasībām	Tehniskais nolietojums (%)
5.1. aukstā ūdens un kanalizācijas cauruļvadi, ventīļi, krāni, sanitārtehniskā iekārta, ūdens patēriņa skaitītāji	
<p>Apsekotā ēka ir pieslēgta centralizētajam ārējam pilsētas ūdens apgādes tīklam. Maģistrālajiem guļvadiem ir izmantotas cinkotas metāla caurules. Maģistrālo cauruļu diametrs ir 32mm.</p>

Aukstā ūdens apgādes sistēmas tehniskais stāvoklis uz apsekošanas brīdi ir neapmierinošs un neatbilst normatīvo aktu (*LBN 22-15 "Ēku iekšējais ūdensvads un kanalizācija" 39;40p.p.*) prasībām.

1. Ir jāveic pagraba pārsegumu siju pastiprināšana.
2. Ir jānomaina kanalizācijas stāvvadi un guļvadi.
3. Ir jānomaina aukstā ūdens apgādes sistēmas caurules.
4. Veikt ventilācijas kanālu tīrīšanu.

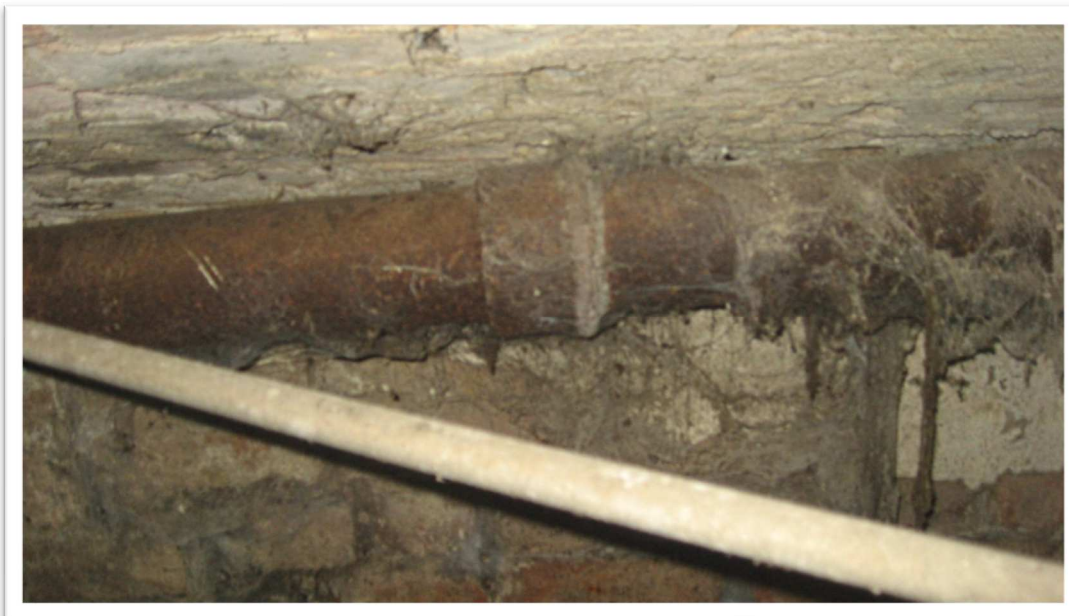
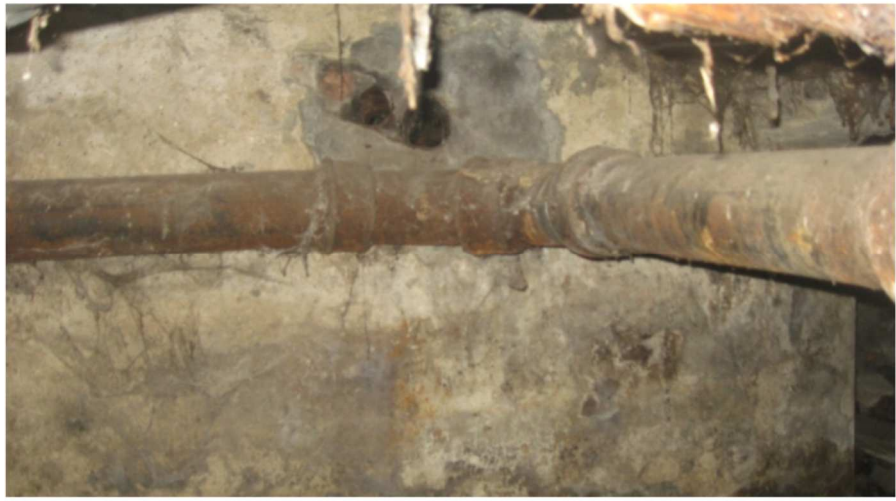
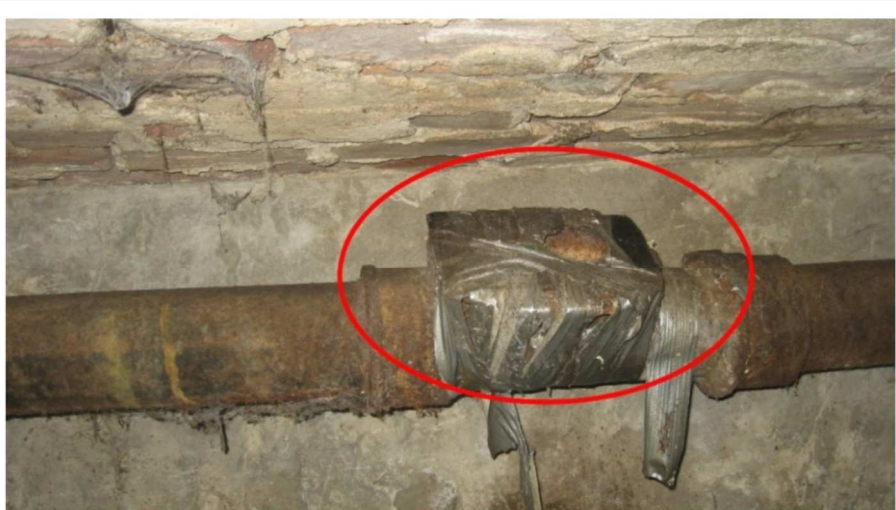
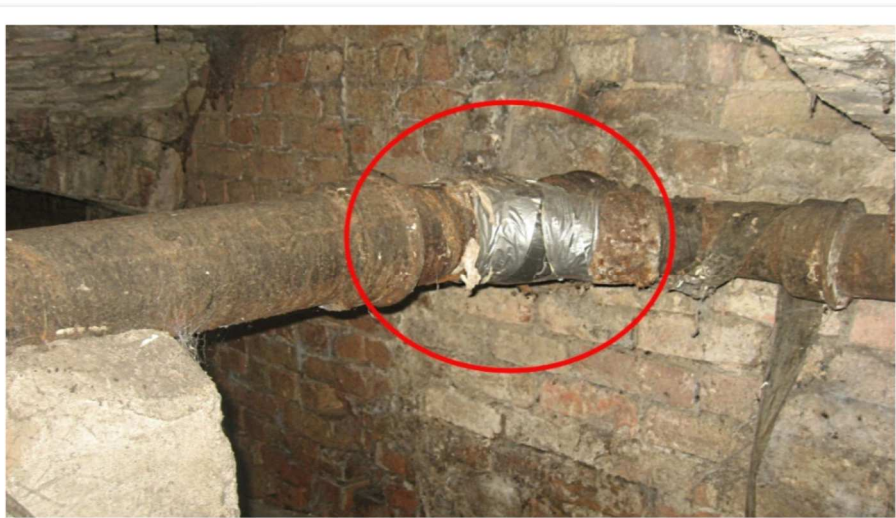
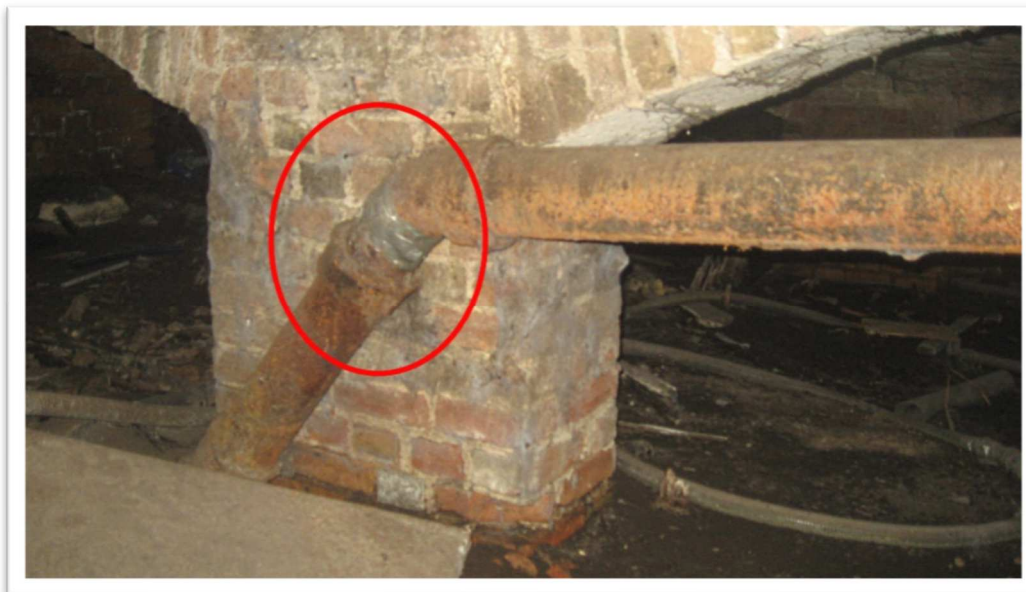
Ēkas kanalizācijas cauruļvadu ķeta caurules ir fiziski nolietojušās. Savienojuma vietās ir konstatēta kanalizācijas ūdeņu noplūde. Kanalizācijas guļvadiem revīzijām trūkst vāku.

Kanalizācijas guļvadu caurules ir neapmierinošā stāvoklī. Kopumā ēkas kanalizācijas sistēmas cauruļvadu tehniskais stāvoklis ir neapmierinošs un neatbilst normatīvo aktu (*LBN 22-15 "Ēku iekšējais ūdensvads un kanalizācija"* 39;40p.p.) prasībām.

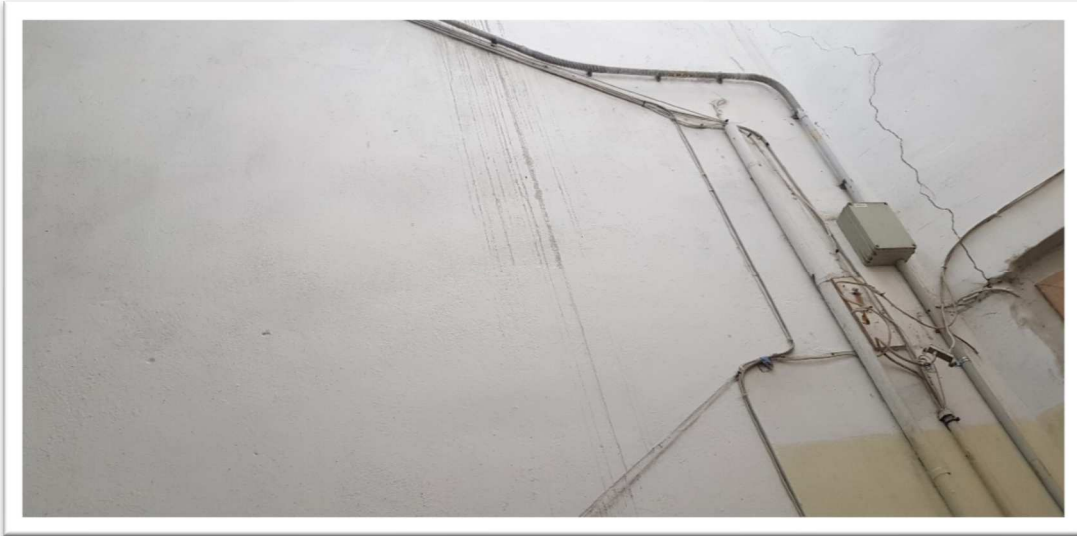
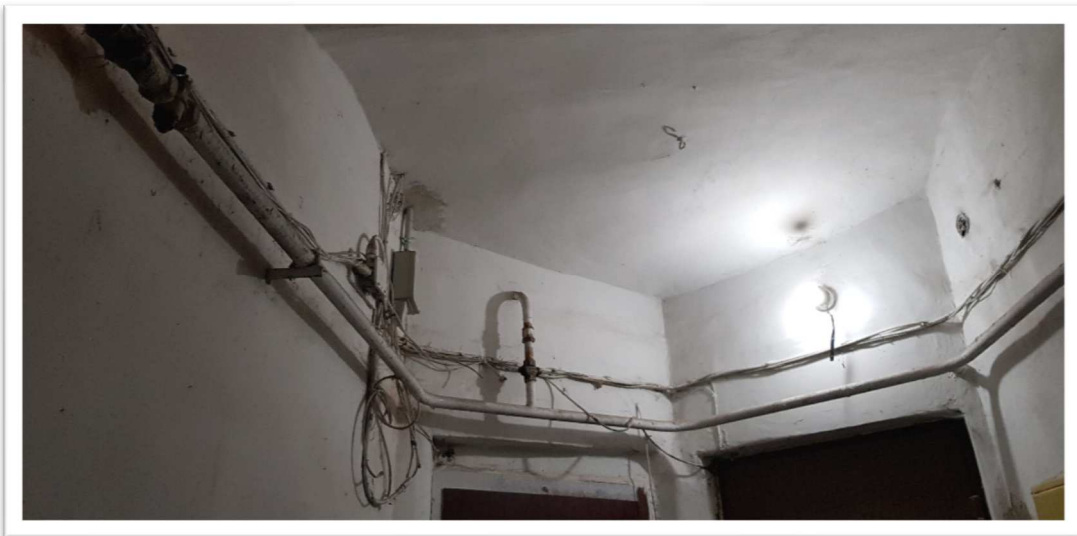
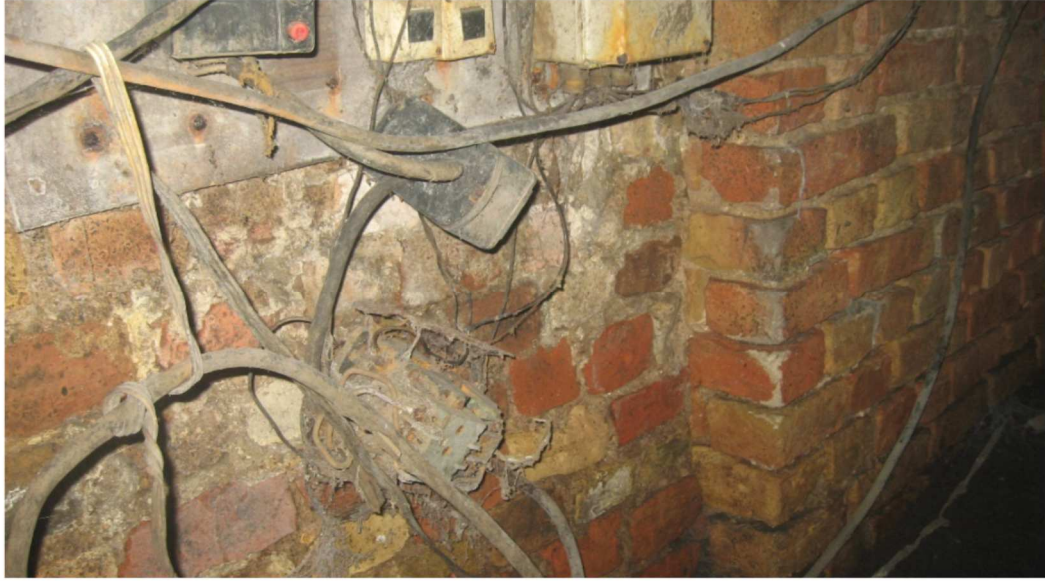
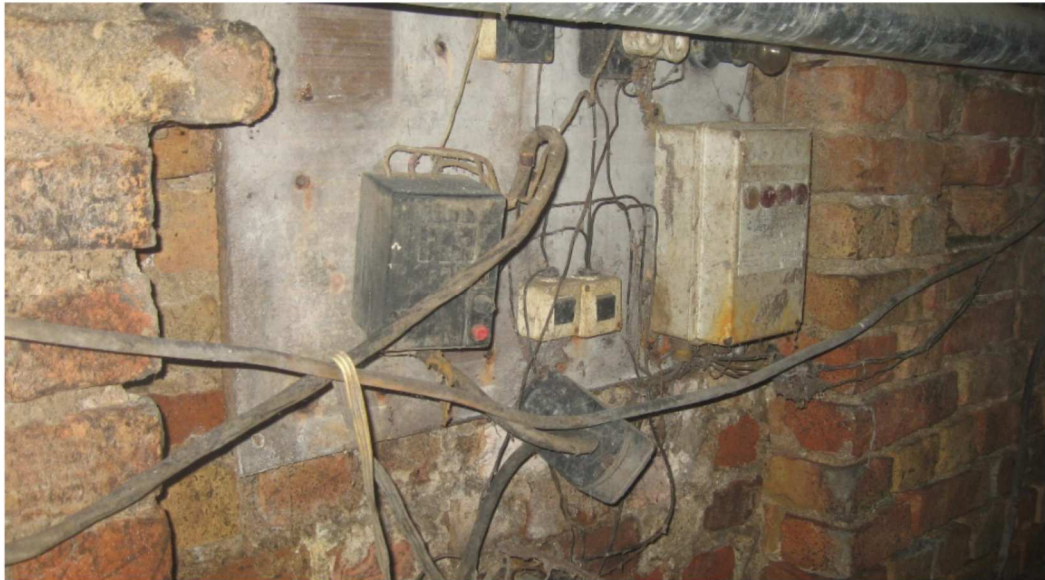
Ēkas elektroapgāde tiek nodrošināta no "Latvenergo" Sadales tīkliem. Strāvas spriegums tīklā 220/380 V. Elektroinstalācijas kabeli ēkas kāpņu telpā nav salikti penāļos Pagrābtelpā pie sienas vadi ar slēdzīem un palaidējiem.

Elektroinstalācijas tehniskais stāvoklis koplietošanas telpās ir neapmierinošs.
